テストピース (全て同一のものです)

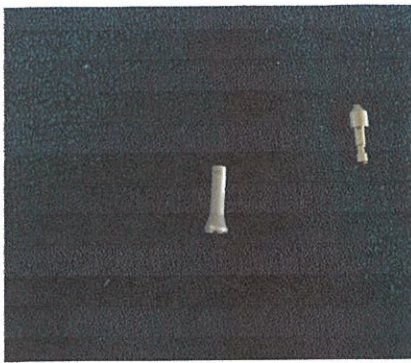
アルミナサンドブラスト

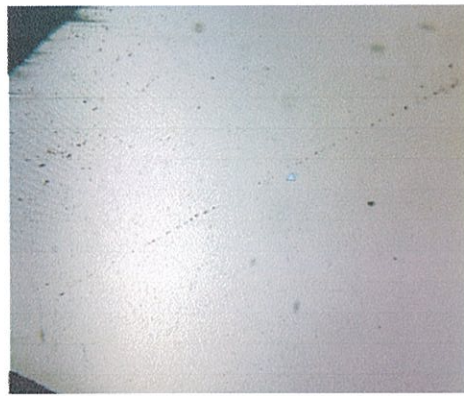
中央部の点線が境目唯一境目が確認できた部位

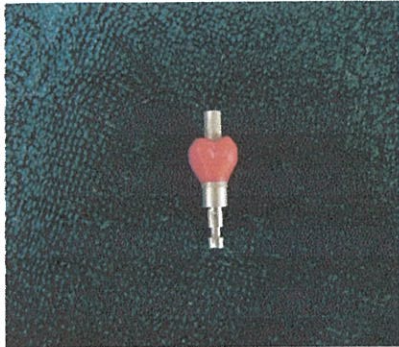
WAX-UP

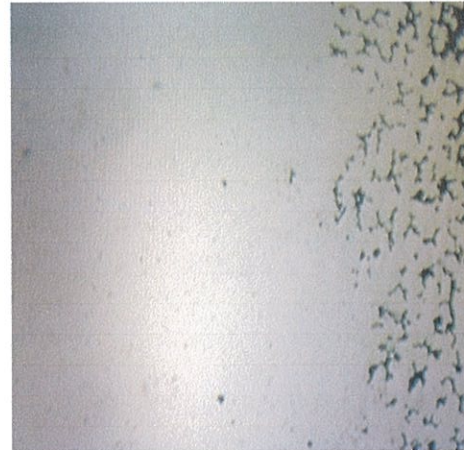
その他の部位境目が確認できません

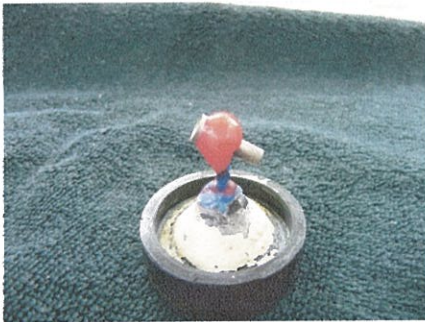
埋没

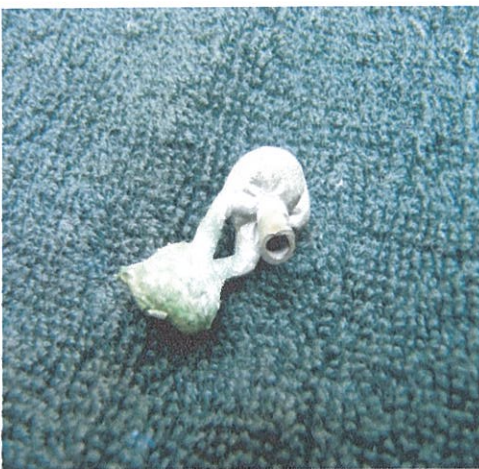
プライヤーにてネジッたがはずれず

鋳型温度 850°C

鋳造温度 1500°C

使用金属 ダンコバルトボンド

日本歯科金属

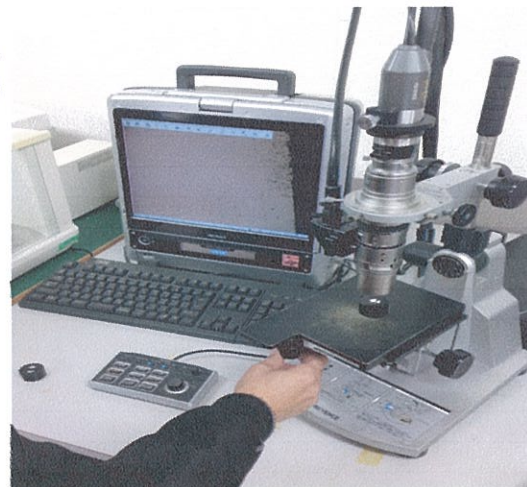
500倍にて確認テスト
