ピエゾサーチェリーを用いて自家骨採取し骨造成後、インプラントを埋入した症例

埼玉県 医療法人社団幸誠会 たば歯科医院 多保 学

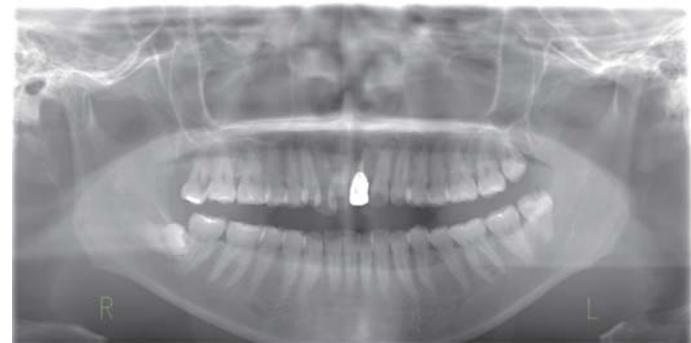
(図4)初診時パノラマX線写真

X線画像所見：パノラマX線写真にて上顎左側中切歯および上顎左側側切歯の根尖部にX線透過像を認めた(図4)。またデンタルX線写真にて上顎左側中切歯に破折線を認めた(図5)。CBCT画像にて上顎左側中切歯唇側の骨の菲薄化を認めた(図6)。

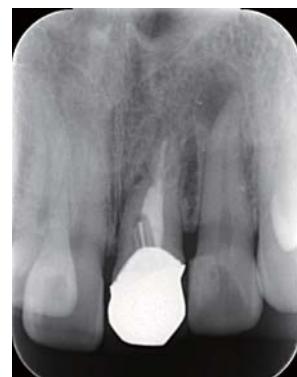
(図5)初診時デンタルX線写真

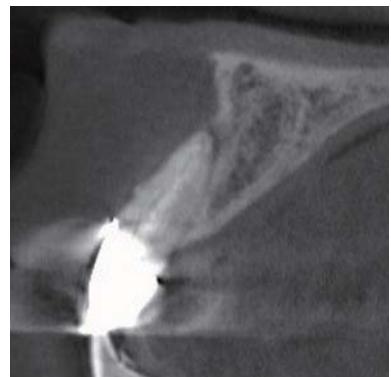
(図6)初診時CBCT画像

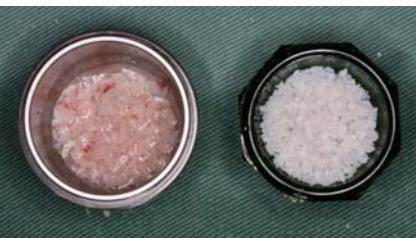
(図8)移植骨(粉碎自家骨:異種移植材=50:50)

処置及び経過：静脈麻酔鎮静下にて手術を施行した。頬側は上顎右側小白歯から左側小白歯にかけて歯肉溝切開および縦切開を加え、口蓋側は上顎両側側切歯に歯肉溝切開を加え、全層弁を形成した。頬側歯肉弁は前鼻棘、梨状口まで剥離し、口蓋側は切歯管が見えるまで剥離した。上顎左側側切歯は根尖性歯周炎があり、術前に根管充填をしていたが、頬側骨の骨吸収は認めなかった。上顎左側中切歯は根尖部に若干の骨吸収を認め、頬側骨は歯根破折線に沿って水平的骨欠損が認められた。そのため、ペリオトームにて慎重に脱臼させ抜歯を行い、抜歯窩は十分に搔爬洗浄した。その後左側下顎枝よりピエゾサーチェリーを用いて自家骨を採取した(図7)。採取したブロック骨をボーンミルにて粉碎し異種移植材と1:1の割合で混合し移植骨とした(図8)。

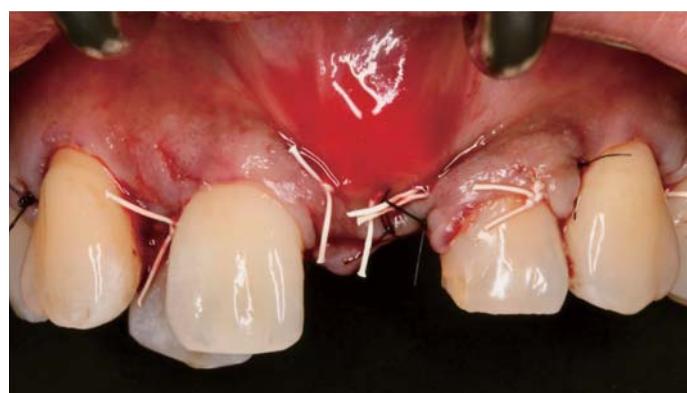
(図11)GBR術直後

母床骨にはデコルチケーションを行い、移植骨を抜歯窩および骨欠損部周囲に填入し(図9,10)，吸収性膜で覆いボーンタックにて固定した。全層弁の可動域を確認しながら減張切開を加え、テンションフリーで閉創できることを確認して縫合した(図11)。

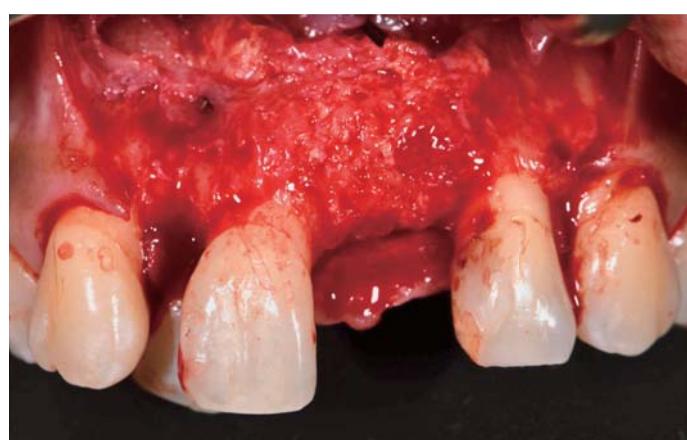
(図12)インプラント埋入前の口腔内写真(GBR後8ヶ月)

GBRより術後約8ヶ月に $\phi 3.5 \times 13\text{mm}$ のインプラント埋入術を局所麻酔下にて施行した(図12)。サーボカルガイドを装着し、インプラント体を35Ncmで埋入した(図13,15)。インプラントの頬側プラットフォーム部にさらに厚みを作るために追加のGBRを行なった。また患者はハイスマイルラインのため、歯肉に厚みを持たせるため左側口蓋部より結合組織を採取し、結合組織移植術を同時に行なった。結合組織移植片は吸収性縫合糸にて固定し閉創した(図14)。

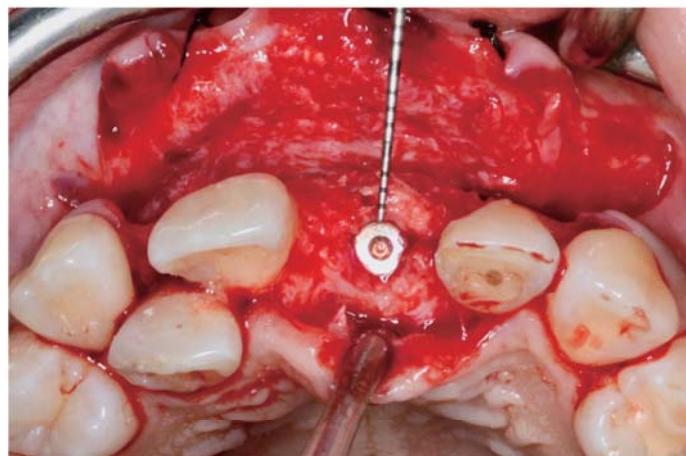
(図13)インプラント埋入後の口腔内写真(頬側プラットフォームより2mmの骨幅が確保されている)

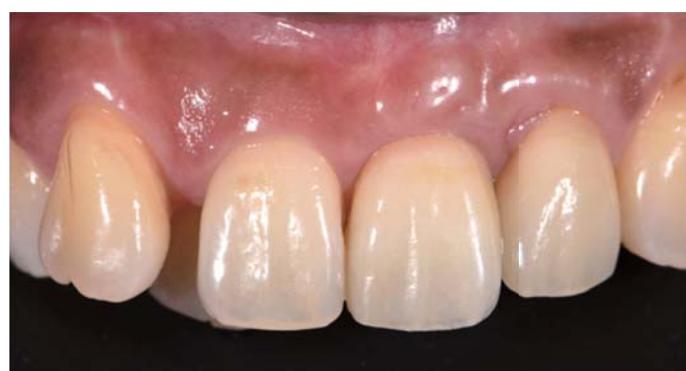
(図16)最終補綴物装着時の口腔内写真

インプラント埋入後は適切な治癒期間を設けたのち二次手術を行い、プロビジョナルレストレーションを作製し、最終補綴物へと移行した。最終上部構造の固定様式はスクリューリティンとした(図16)。
