抜歯窩搔爬を効率良く確実に：パワーサージカルキュレット

明海大学歯学部口腔生物再生医工学講座 歯周病学分野 林 丈一朗

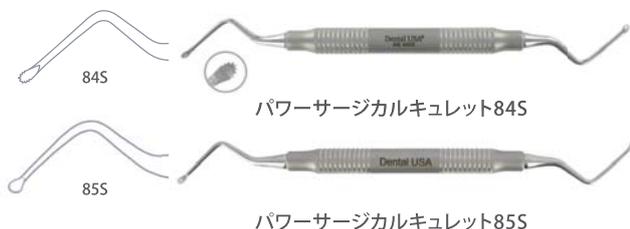
図2.

キュレット先端サイズのバリエーションとしては、刃部の最大径が2.2mmの84S、2.7mmの85S (図2)、そして3.5mmの86Sがあり、さらに、86Sと同じサイズで刃の向きが異なる86AS (図3) が取り揃えられている。

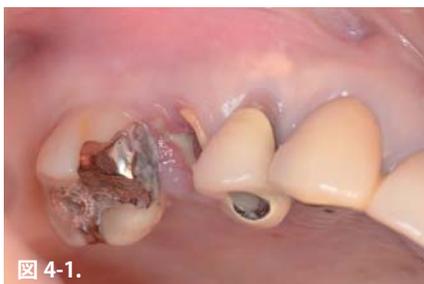
図4-1.

上顎右側第二小臼歯が破折し、抜去する直前の状態。

図4-1~4-6に、歯根破折により抜歯を行った直後の抜歯窩搔爬に、パワーサージカルキュレット85Sを使用した症例を示す。デンタルエックス線写真には、破折した上顎右側第二小臼歯の歯根片間に、多量の肉芽組織が存在することが予想される大きな透過像がみられた。実際にパワーサージカルキュレットを使用してみると、キュレットの軟組織への咬みこみが優れており、肉芽組織を容易に一塊で除去することが可能であるため、短時間で抜歯窩を搔爬することができた。さらに、キュレットの鋸歯状外縁が鋭利であるため、直視できない抜歯窩内でキュレット先端が触れている部分が、骨組織であるのか、あるいは軟組織であるのかを容易に判別できた。その結果、軟組織残存部にのみ集中して処置することで、軟組織の残存がないことも明確に触知できた。

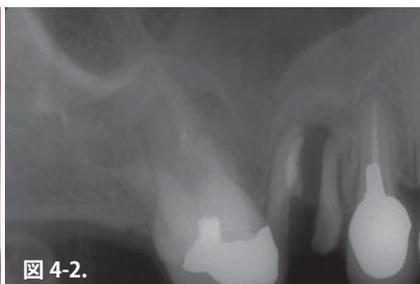
図4-2.

同歯のデンタルエックス線写真。破折した歯根片間には、肉芽組織が存在すると予想される大きな透過像がみられた。

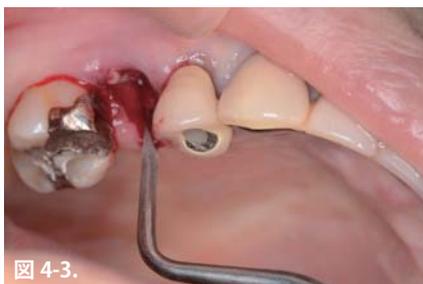
図4-3.

歯根片を抜去後、パワーサージカルキュレット85Sを用いて搔爬を行った。

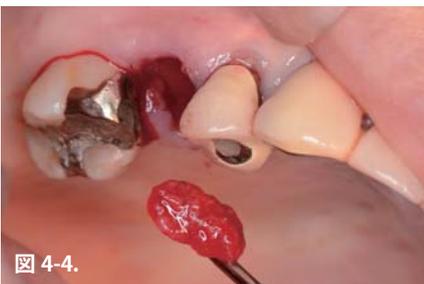
図4-4.

肉芽組織を一塊で除去できた。

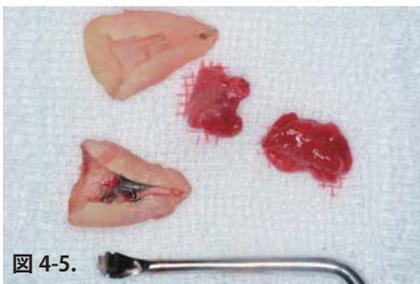
図4-5.

抜去された歯根片、肉芽組織、および用いたパワーサージカルキュレット85S。

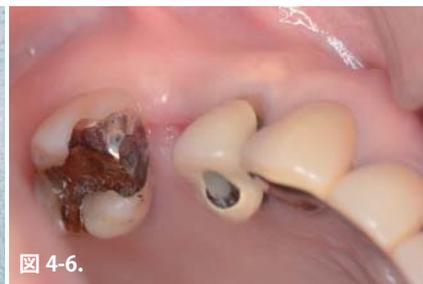
図4-6.

術後1か月。抜去後の治癒は良好であった。
