抜歯後の治療オプションとして患者自身の歯牙を用いることのできる自家歯牙移植は、その患者にとって生物学的にも心理的にも多大なメリットを有する。

その際、ピエゾサージェリーを用いることで、通常の回転切削器具を用いるよりも安全に上顎洞底にアクセスすることができるため、自家歯牙移植の適応の幅が広がるといえるだろう。

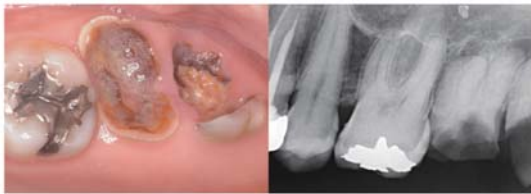
図1.

図1：初診時、左上7・8が深部まで及ぶう蝕により保存不可能な状態であった（口腔内写真とデンタル）。

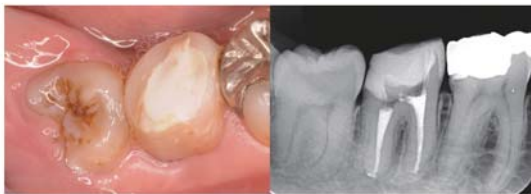
図2.

図2：右下8を左上7に移植する計画とした。

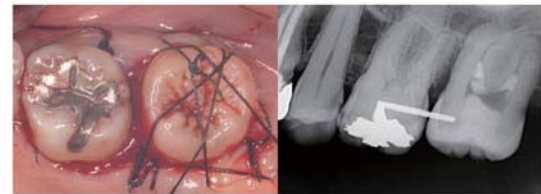
図5.

図5：移植歯を固定。1週間後ワイヤー固定に変更し、2週間後根管治療開始。根尖は上顎洞内に位置している。

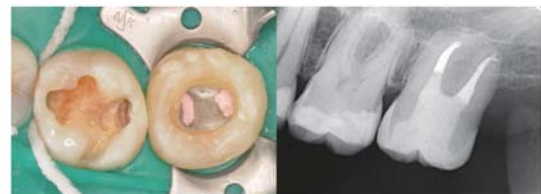
図6.

図6：治療期間を経て根管処置、コンポジットレジンにて修復。
