## Piezosurgery®用ICPチップを用いたインプラント体周囲のクリーニング

柴原歯科医院（福岡県太宰府市）

柴原 清隆

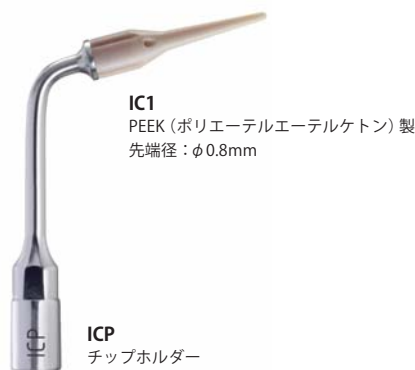
図1. IC1をチップホルダーICPに装着して使用する。

インプラント治療が欠損補綴の重要な選択肢になり、インプラント周囲組織の保全が必要不可欠になってきた。筆者は抜歯および骨造成からインプラント埋入に至るまで、すべてのステップにおいて適宜Piezosurgery®を用いているが、メンテナンスも例外ではなくIPクリーニングチップIC1（図1）を臨床応用している。以下にその症例を示す。

ICPチップはPEEK素材で構成されており、インプラント体および上部構造を傷つけにくいいため、当てやすく非常に使いやすい。また、Piezosurgery®特有のキャビテーション効果により、膿汁・血液を洗い流すとともに周囲軟組織の搔爬も行える。

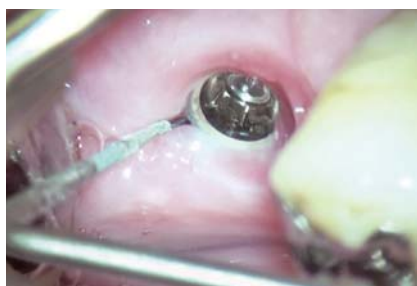
図2. 左下6番、上部構造を外しプローピングを実施。

左下6番にインプラント補綴を行い、定期的なメンテナンスも行っていた。患者よりインプラントの部分から出血があるとの訴えがあり、スクリュー固定式の上部構造を外しプローピングを行うと（図2）、わずかな排膿とともに出血が見られた（図3）。非麻酔下でPiezosurgery®のIC1チップを用い、インプラントのネック部分を360度軽くなぞるようにクリーニングを行った（図4）。同処置を1週毎に4クール行くと1ヶ月後には排膿・出血ともになくなり、周囲組織が改善した（図5）。

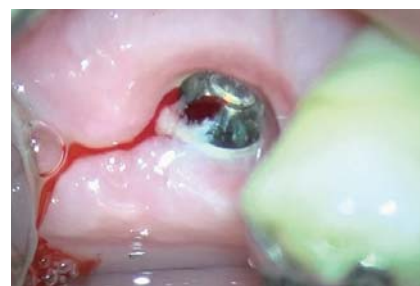
図3. 出血とわずかな排膿が認められた。

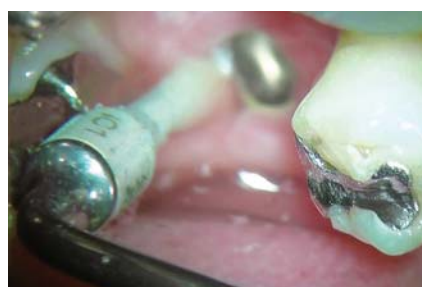
図4. IC1を使用し、インプラントネック部をクリーニング。

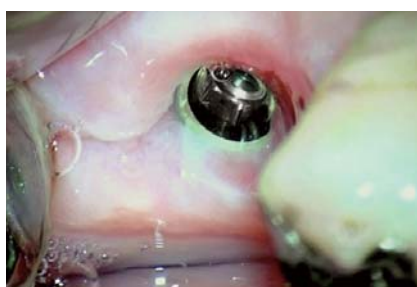
図5. 周囲組織の改善が認められる。

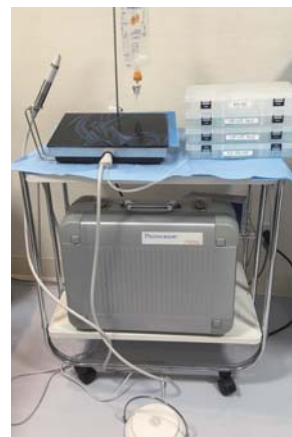
図6. 毎朝の診療開始時にPiezosurgery®を準備。

外科処置のみならずあらゆる処置で有用であるが、その都度準備するとスタッフもドクターも大変であるため、当院では図6のように毎朝の診療開始時にPiezosurgery®を各種チップとともに、キャスト上にもいつでも移動させて使えるように準備をしている。
