アバットメントスクリュー内でドライバー先端が空回りした場合の対処法

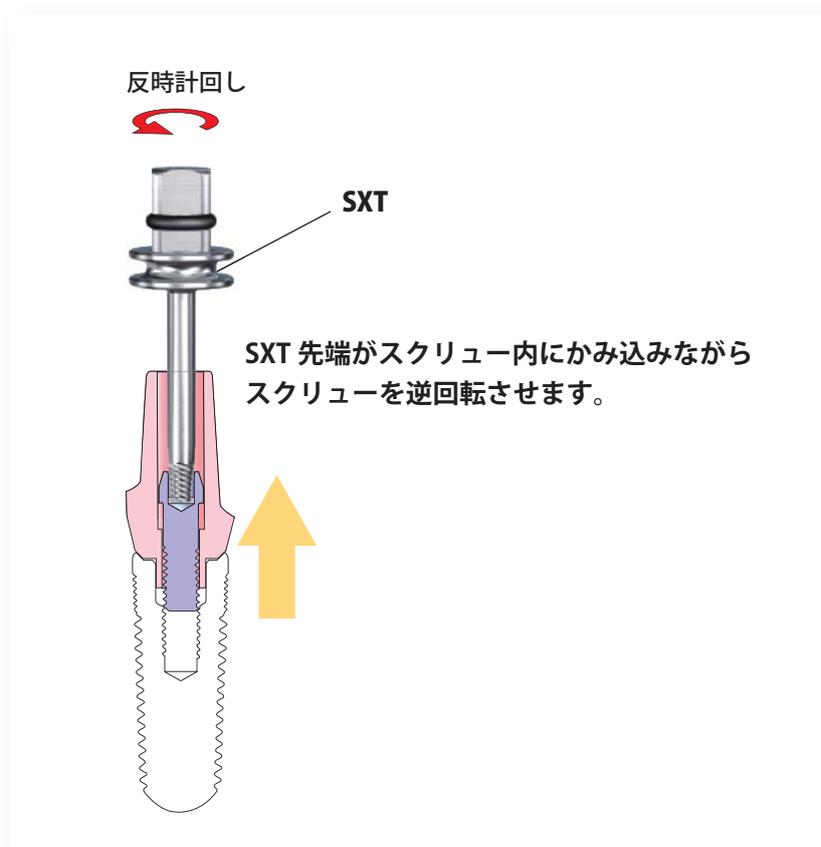
ただし、締結トルクが強すぎると、まれにスクリュー内の Hex が変形し、ドライバーでは操作できなくなることがあります。その場合、オプションのスクリューリムーバールツール（003-SXT 以下 SXT）を用いれば、スクリューを除去することが可能になります。

1. SXT はオートクレーブ滅菌してください。
2. 裏返したラチェットレンチに装着された SXT 先端を、スクリューの Hex ホールに挿入し、**反時計回しに回転**させます。
3. SXT 先端は逆ネジが切つてありますので、先端が Hex ホールにかみ込みながらさらにスクリューが緩みます。
4. スクリューが緩みましたら、そのままアバットメントを除去してください。

※SXT を使用して除去したスクリューは、再使用できません。別途交換用スクリューをご用意ください。
