骨内でルーズニングを起こしたインプラントの除去法

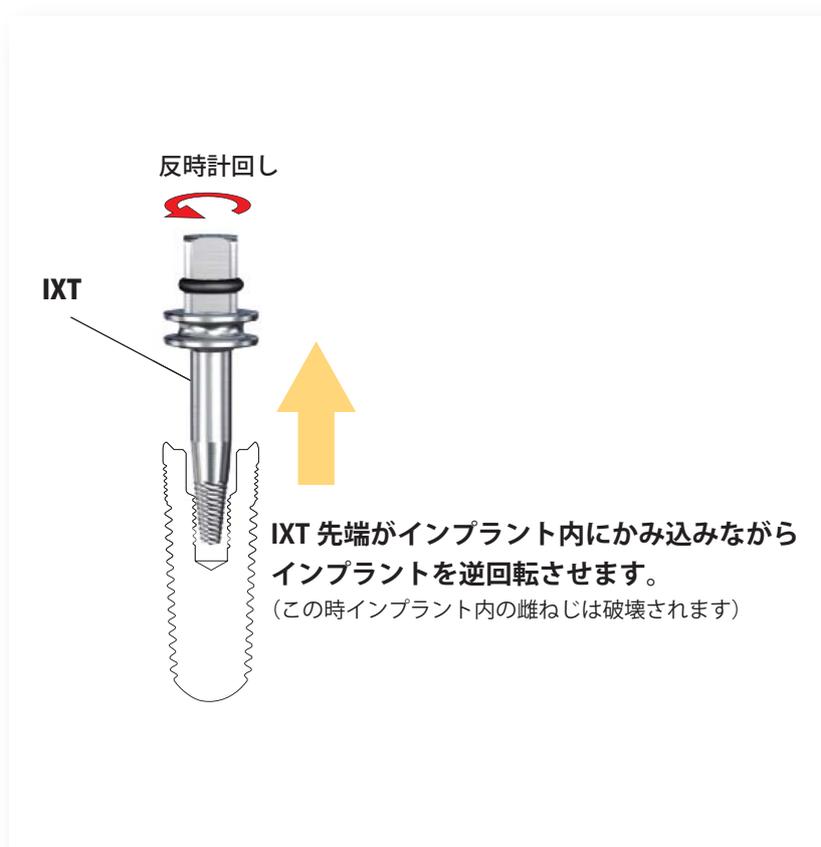
Legacy™インプラントが、何らかの原因で骨内でルーズニングを起こした場合、インプラントリムーバルツール 003-IXT (以下 IXT) を用いて骨内より除去することが可能です。

1. IXT はオートクレーブ滅菌してください。
2. インプラント内のアバットメントスクリューが入るホールに裏返したラチェットレンチに装着された IXT 先端を挿入し、**反時計回りに回転**させます。
3. IXT 先端は逆ネジが切っておりますので、先端がインプラント内のスクリューホールにかみ込みながらさらにインプラントが緩みます。
4. インプラントが緩みましたら、そのまま除去してください。

※あくまでもオッセオインテグレーションが失われたケースでの除去法です。
インプラントが骨にしっかりと固定されている場合は、トレフィンバー等を使用して除去します。
